Feuchteintrag bei unbelüfteten Flachdächern in Holzbauweise

# Feuchteintrag von innen

Bei unbelüfteten Flachdächern in Holzbauweise kann auf drei Wegen Feuchte eindringen, von innen, von außen und während der Montage. Teil 1 behandelt den Feuchteintrag von innen.

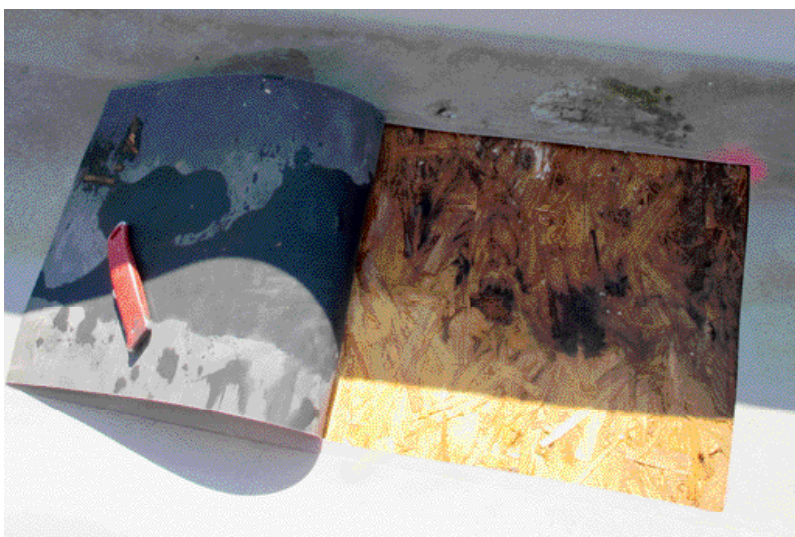
◀ Kondensat unter der Dachbahn und zerstörte OSB

Im vorliegenden Schadensfall wurde bei einer Industriehalle der Anschluss zwischen Dachelement und Außenwand nicht luftdicht ausgeführt. Die

Fuge war teilweise auch nicht ausgedämmt, wodurch es unter der Dachbahn zu Kondensat und in weiterer Folge zu Fäulnisschäden an der äußeren OSB und der Tragstruktur kam.

neben den Anforderungen an die Reduktion der Lüftungswärmeverluste und an die Behaglichkeit auch in Bezug auf die Dauerhaftigkeit der Holzkonstruktion eine wesentliche Bedeutung zu. Im beschriebenen Schadensfall liegt die Ursache für den Schaden an den Randelementen im nicht luftdicht ausgeführten Anschluss zur Außenwand sowie in der nicht gedämmten Fuge.

Im Zuge der Sanierung wurden die Dachelemente von außen geöffnet, um die beschädigten OSB-Hölzer sowie die durchfeuchtete Dämmung zu entfernen.

Da die Halle von innen aufgrund der Nutzung nicht zugänglich war, wurde außenseitig auf die bestehende Dampfbremse eine feuchtevariable Dampfbremse über das Randholz geführt und an der Außenwand geklebt. Die Fuge wurde vorab mit Steinwolle ausgedämmt.

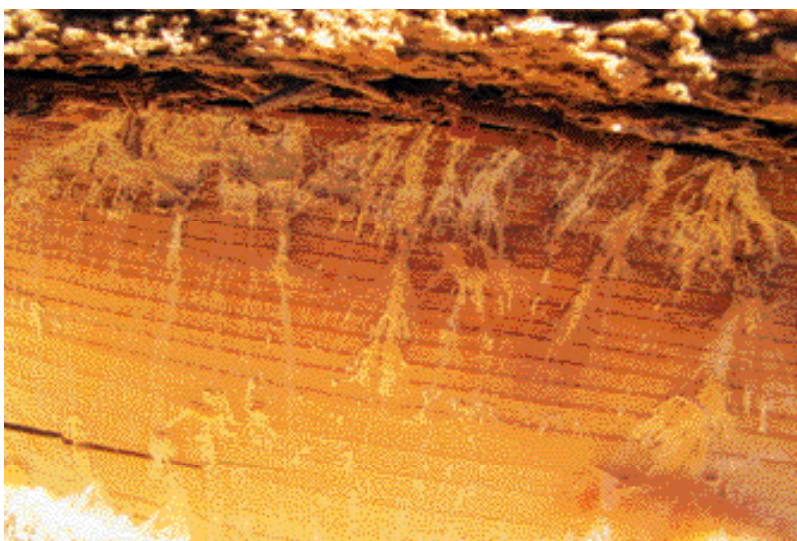
◀ Fäulnisschäden an den Holzbalken

Zu feuchte Bereiche der Konstruktionshölzer ( $u > 20$  M.-%) wurden ebenfalls entfernt. Die Konstruktionshölzer wurden statisch mit zusätzlich angeschraubten Balken ertüchtigt. Die Fuge zwischen den Dachelementen und der Außenwand wurde luftdicht verschlossen und ausgedämmt.
